福岡県築上郡上毛町

# 大型カルバート長寿命化修繕計画

令和4年12月

上毛町役場建設課

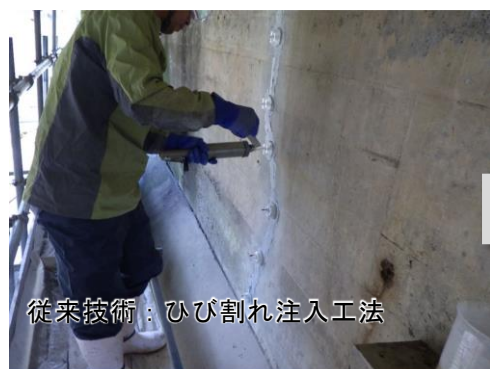
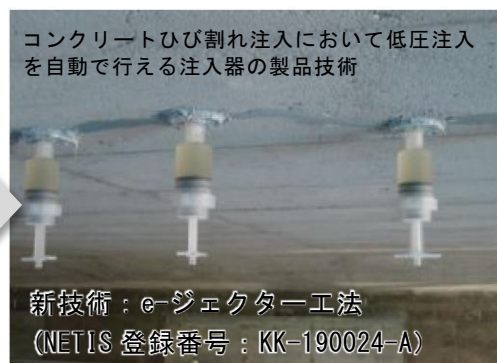
- ・ 費用の削減：ひびわれ補修において、従来のひび割れ注入工と比較して約 9%削減
- ・ 工期の削減：ひびわれ補修において、従来のひび割れ注入工と比較して約 33%削減

図-3 新技術の一例（ひび割れ補修の新工法）

最新（2018年度）の点検結果については健全性の判定区分Ⅰですが、劣化予測の想定より健全性の判定区分Ⅱとなる段階での補修工事に対して、新技術・新工法の活用検討を行った結果、活用を見込める新技術等が存在します。なお、新技術等を活用することによる効果として、約9%の費用縮減を目指します。
